**Informe Parcial  
Administración y  
Consejo de  
Administración  
2026-2027**

**Urbanización  
Palmar del Viento**

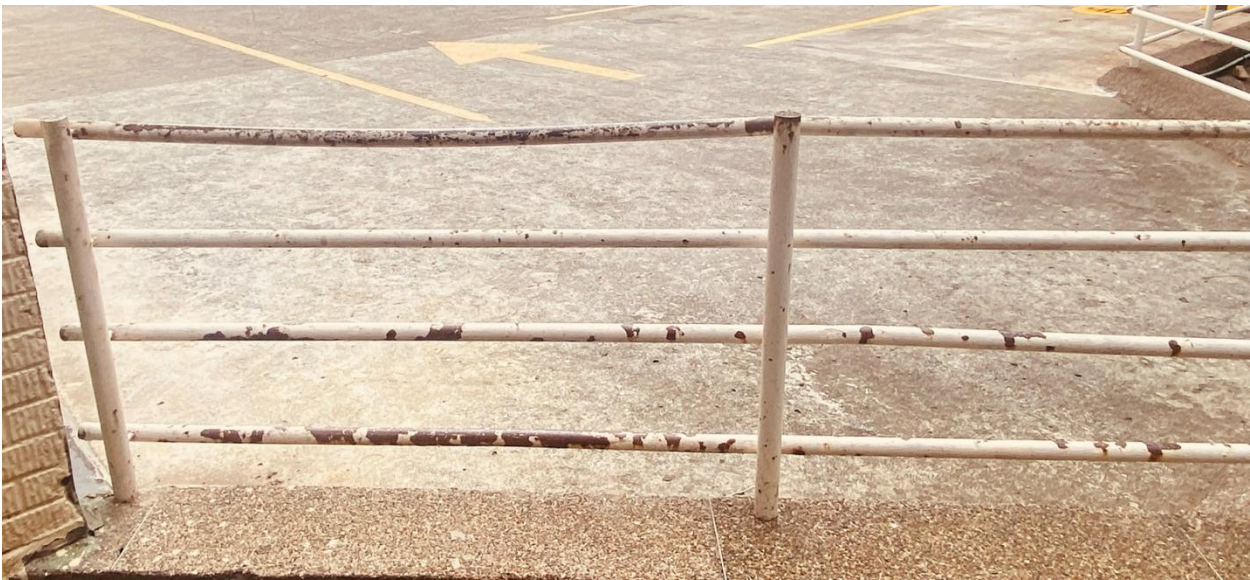
Uno de los elementos que presentaba mayor nivel de deterioro en el tiempo correspondía a las barandas de los parqueaderos. En atención a esta situación, se solicitaron cotizaciones para su reparación, obteniéndose las siguientes propuestas económicas:

Se buscaron otras soluciones que pudieran ser favorables para la urbanización y se encontró una solución intermedia que involucra al personal de mantenimiento de la unidad y al Proveedor Diego Ossa.

El segundo realizará el cambio de los tramos de tubería que están bastante deterioradas incluyendo el corte, soldadura y pulido.

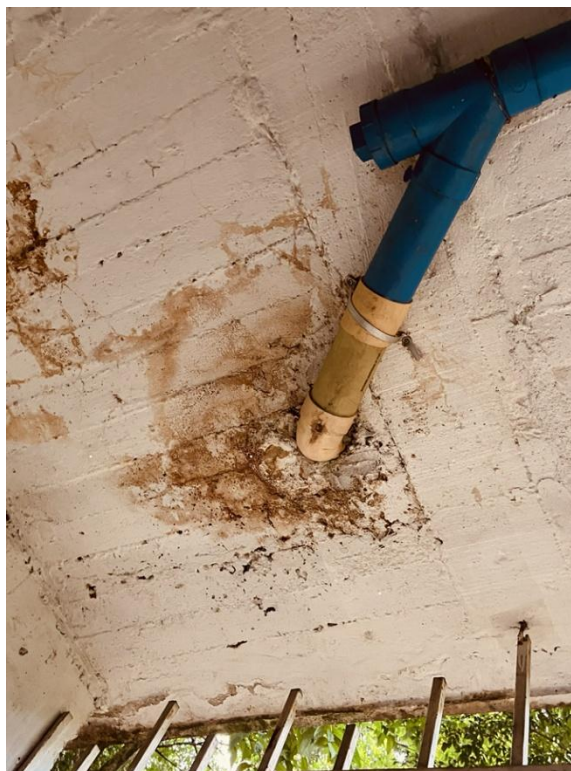
Con los recursos actualmente disponibles, se han venido implementando soluciones puntuales mediante intervenciones progresivas de prueba y error, con el propósito de mitigar las filtraciones de mayor impacto que se presentan en algunos parqueaderos. Estas filtraciones han ocasionado afectaciones a varios vehículos, debido a que el agua arrastra residuos de óxido y sustancias provenientes de panales de abejas que, de manera estacional, se han alojado en los espacios entre losas de esta zona. Como consecuencia, dichos residuos generan deterioro en la pintura y el acabado de los vehículos expuestos.

También se encontró que, dentro de las intervenciones realizadas en el pasado, en algunas dilataciones de las losas, se han utilizado materiales o intervenciones que, en vez de solucionar el problema, generan empozamientos y obstrucciones que pueden poner en riesgo la función de “dilatación” y han obstruido los desagües originales instalados debajo de las dilataciones de las losas.

Se está buscando las medidas correctivas que permitan volver a activar estos desagües y mejorar la circulación de las aguas lluvias.

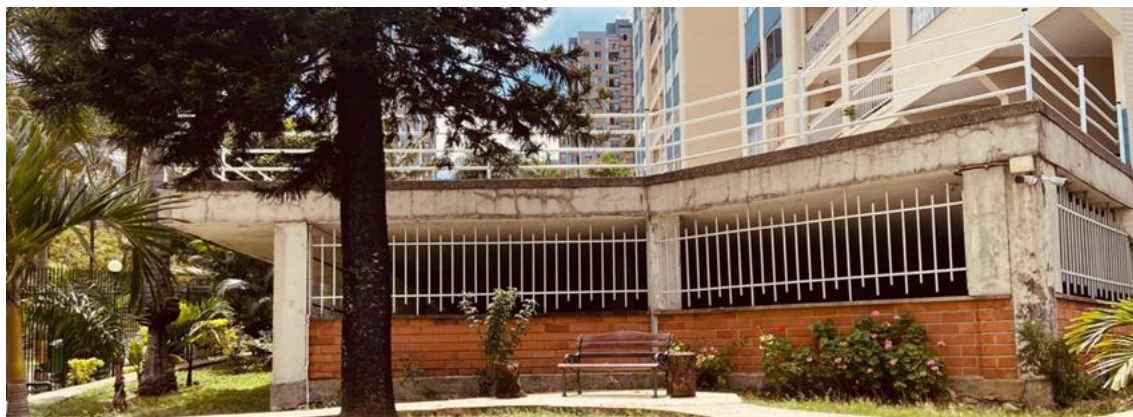
Aunque la pintura de las fachadas de las torres de la Urbanización presenta un adecuado estado de conservación y una buena apariencia general, se evidenció que las fachadas anterior y posterior de los parqueaderos quedaron pendientes de intervención, por lo que aún requieren la ejecución de las labores de pintura correspondientes.

También se evidenció que las intervenciones realizadas en la fachada se limitaron a la aplicación de pintura en las superficies exteriores, sin considerar que los marcos de las ventanas de cocinas y habitaciones hacen parte integral de la fachada. Debido a sus características constructivas, estos elementos son susceptibles a la filtración y retención de humedad, condición que, con el paso del tiempo, puede generar afectaciones al interior de las unidades habitacionales presentándose actualmente las filtraciones en algunos apartamentos. En consecuencia, una intervención integral debió contemplar la impermeabilización exterior de los marcos de las ventanas, con el fin de prevenir filtraciones, proteger la envolvente de la edificación y prolongar la vida útil de la fachada.

Actualmente se están ejecutando intervenciones correctivas puntuales en los apartamentos que han reportado esta situación y han solicitado su atención.

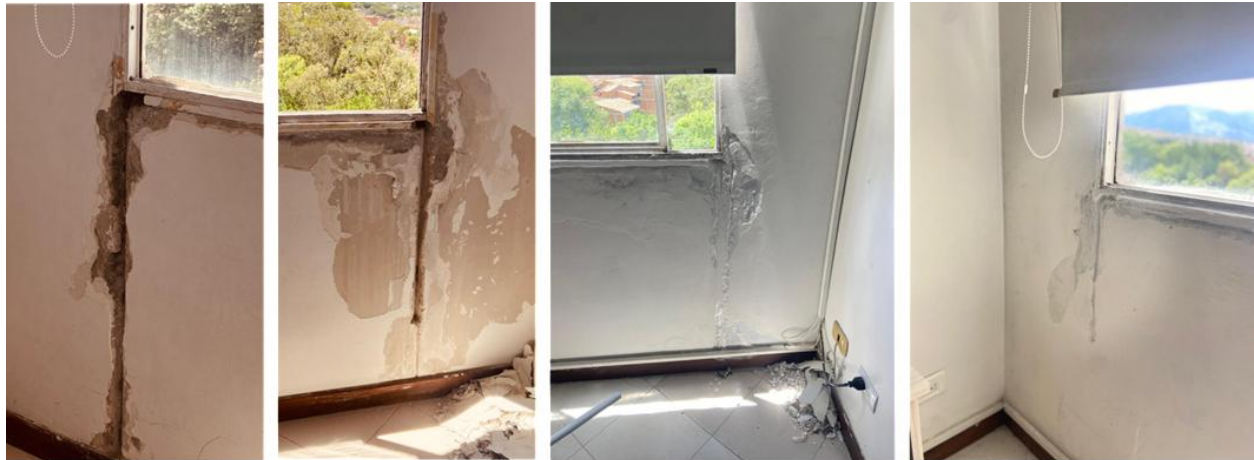
Como consecuencia de esta situación, se ha evidenciado un incremento progresivo en las solicitudes de atención por filtraciones que se presentan debajo de las ventanas de cocinas y habitaciones, lo que refleja la necesidad de implementar una solución integral que atienda el origen del problema.

Debido al costo de cada intervención, que asciende aproximadamente a **\$820.000** por unidad habitacional, las reparaciones se realizan de manera gradual, de acuerdo con la disponibilidad de recursos y las necesidades identificadas

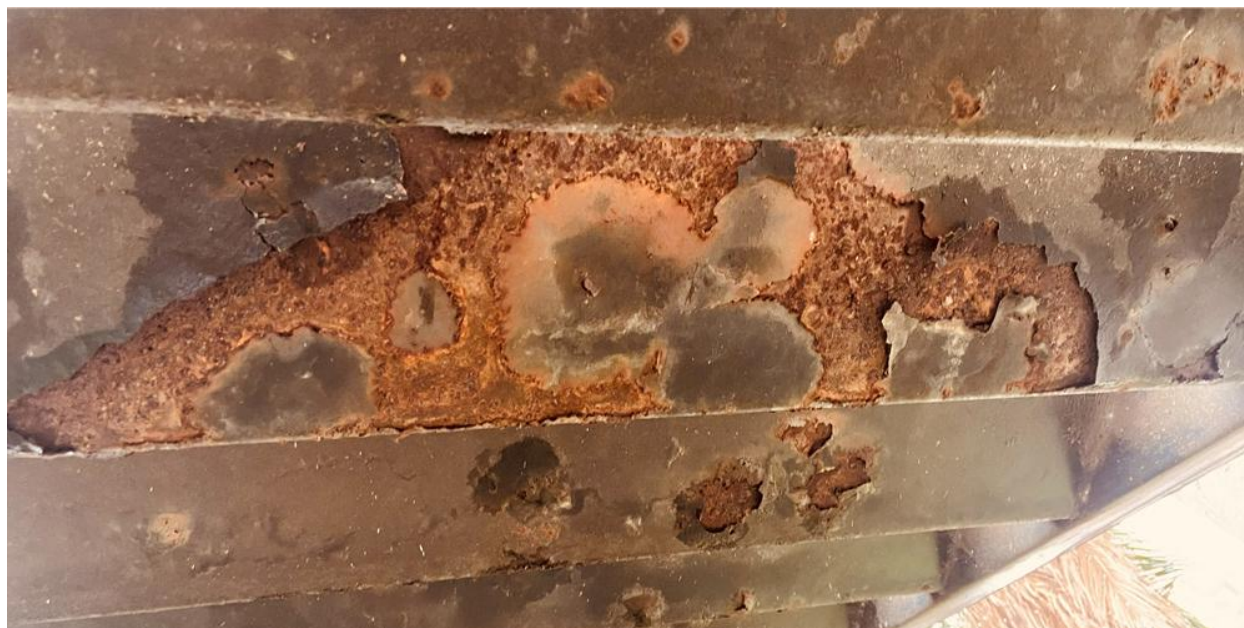
El puente presentaba un grado de oxidación bastante alto, por lo tanto, fue necesario hacer una intervención profunda que garantice que todo el óxido, presente debajo de los escalones desaparezca. Fue necesario gratear, raspar y lijar hasta que quedar apto para recibir pintura.

Después de esto sí se procede con la aplicación de la pintura anticorrosiva y acabado final. El grosor de la lámina existente en este puente es de 4 mm, lo que garantiza que después de la intervención no perderá sus propiedades de rigidez y fortaleza.

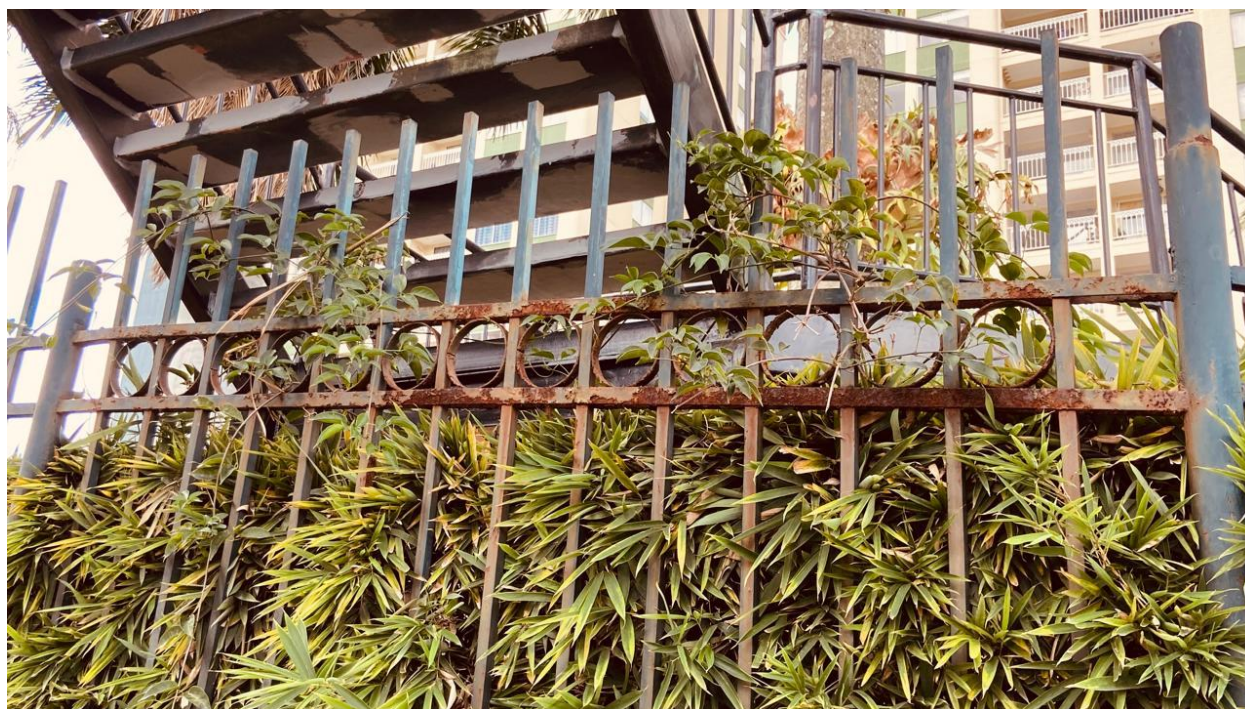
El cerramiento perimetral que aún falta por reparar es bastante grande, que se podría clasificar así:

1. Cerramiento compartido con la unidad Senderos del Palmar. Éste se encuentra bastante deteriorado sin embargo consideramos que este debe ser negociado y reconstruido entre las dos partes ya que es un beneficio para ambas unidades. Apenas se están iniciando las negociaciones con la administración y consejeros de esta Unidad Residencial.
2. Malla existente entre Nuestra Unidad y la Urbanización Altamira. Esta también requiere de Mantenimiento, por lo menos de pintura, al Igual que la anterior, debe ser concertada entre las partes
3. Cerramiento del lado sur de la calle 79, franja que conlinda con el Centro de Investigaciones Biológicas e incluye la puerta de acceso hacia la Administración y el Jardín Infantil Popeye. Va desde la carrera 72A, hasta la cancha de tenis.
4. Cerramiento que va desde la portería, del lado de la tienda, hasta la Unidad Senderos del Palmar.

Este último tiene un deterioro bastante alto dada la humedad causada por el bambú que sirve como pantalla para que desde la calle se preserve la intimidad de los usuarios de la piscina. Adicionalmente este tramo es bastante oscuro y punto ciego para las cámaras de vigilancia; por tanto, es necesario instalar un nuevo cerramiento que incluya un sistema de seguridad que dificulte el acceso no autorizado por parte de vándalos o personas mal intencionadas.

La solución más viable es la instalación de un sistema eléctrico. A su vez para evitar que el nuevo cerramiento se deteriore, se busca instalar a nivel de piso dos hileras de adobe y encima de estos el cerramiento metálico finalizando con el sistema de seguridad.

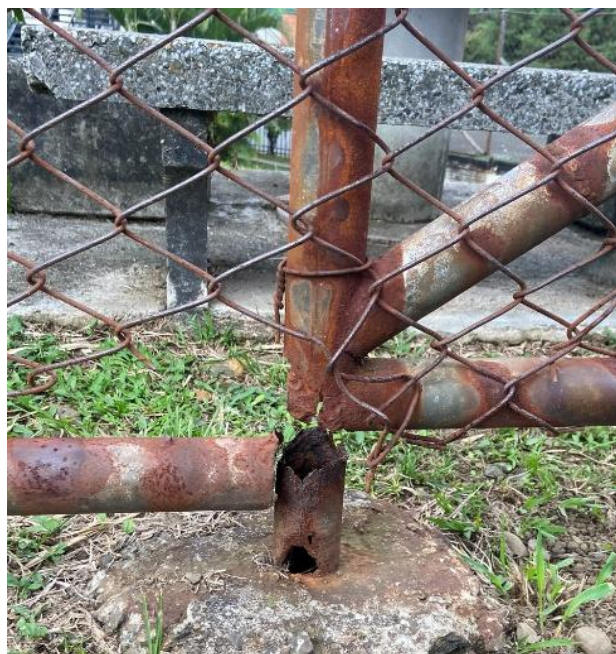
Se observa que la tubería está totalmente oxidada y deteriorada que, sorprendentemente, aún se mantiene en pie; a pesar de que el mismo óxido hizo que se desprendieran los marcos de los enclavamientos que hay en el piso.

Hemos contado con la suerte o la fortuna, que el cerramiento aún no cae sobre la cancha. Este elemento es de una importancia vital en cuanto a seguridad de nuestros niños.

La invitación a cotizar incluye la remoción de toda la malla exterior e instalar una malla nueva que contenga las mismas especificaciones con la que fue encerrada la cancha de tenis, es decir, a nivel de piso, montar unas tres hiladas de bloque y sobre estas montar la malla a la misma altura de la del cerramiento de la cancha de tenis. Con el mismo grosor de tubería y el mismo calibre del alambre de la malla.

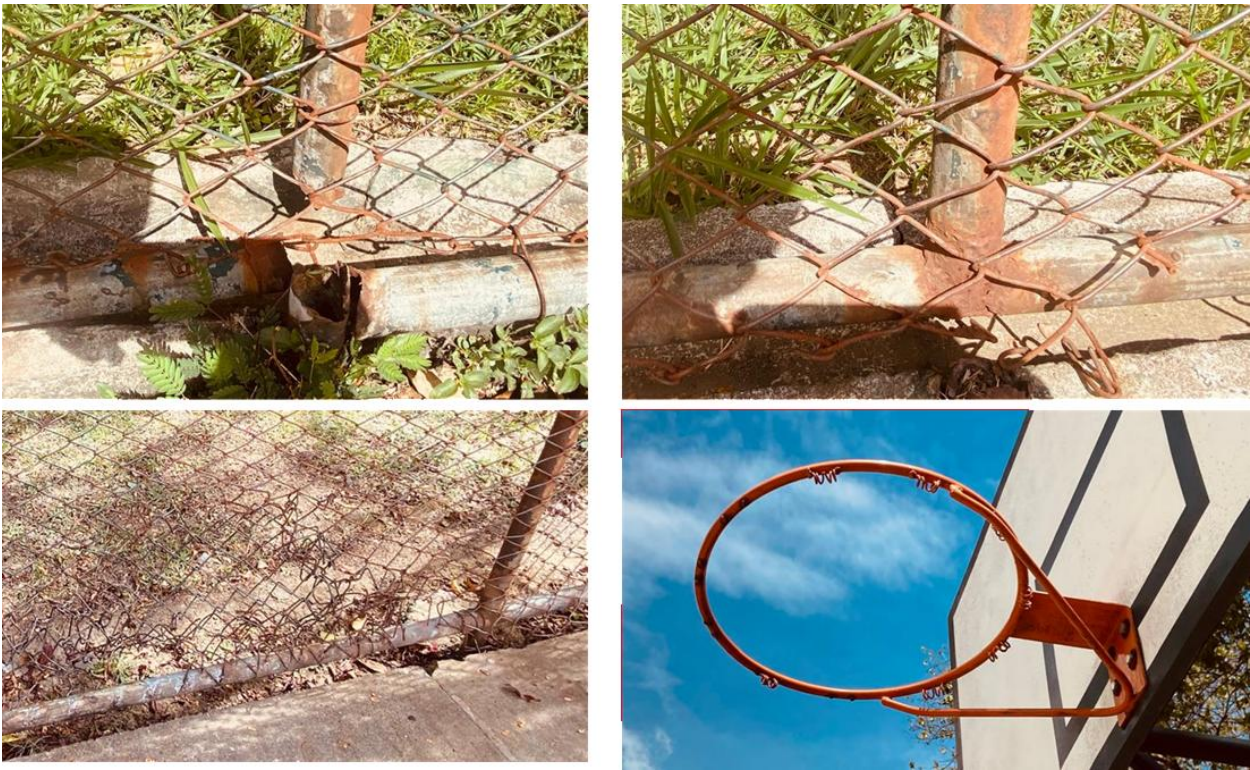
Igualmente, la malla que hace parte de las porterías de microfútbol se encuentra desprendida y en mal estado, con los riesgos ya presentados.

Los tableros de Basquetbol se encuentran en buen estado, sin embargo, los aros no cuentan con las uñas de soporte donde se instala la malla de absorción de las cestas, que regularmente es en material textil

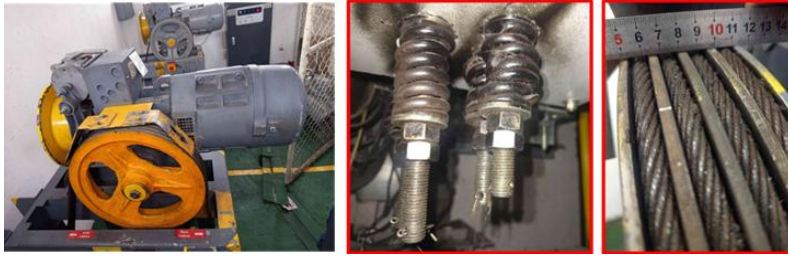
Para el 2026 se había presupuestado el cambio de cables tensores y de movimiento, en los dos ascensores de la Torre 4, los cuales ya presentaban altos niveles de oxidación; sin embargo, cuando ya se habían iniciado las labores de actualización del estado de la cotización versus el estado actual de las máquinas se encontró que el Ascensor 2 de esta torre tiene una fuga severa de aceite, lo que implica un cambio completo del sistema de tracción. Esto Incluye, El motor, Las poleas, los cables de tracción y el limitador de velocidad.

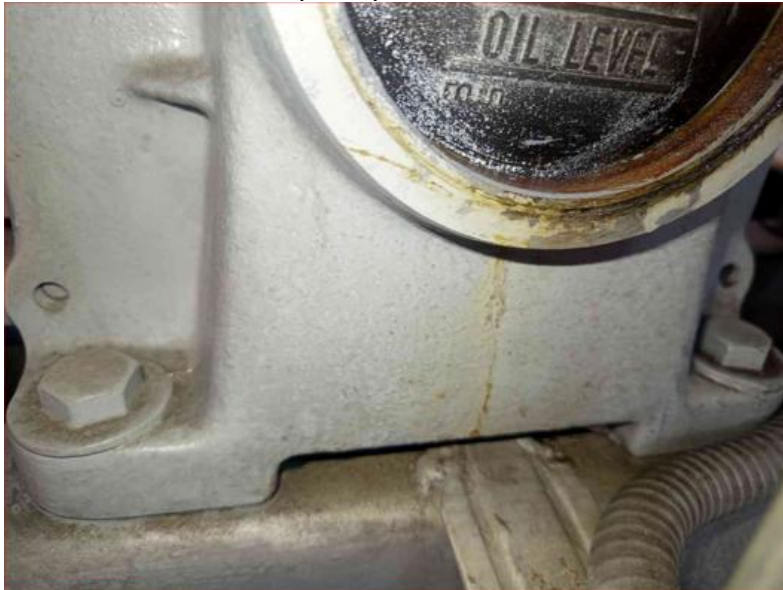
De igual Manera en los mantenimientos preventivos del presente año ya se habían detectado fugas de aceite en los motores del Ascensor 2 de la Torre 1 y con Igual diagnóstico el Ascensor 1 de la Torre 2.

Por las placas de fabricación y el estado del área, se encuentra que el motor de la torre 1 ya había sido cambiado por uno de segunda (Fabricado en 2003).

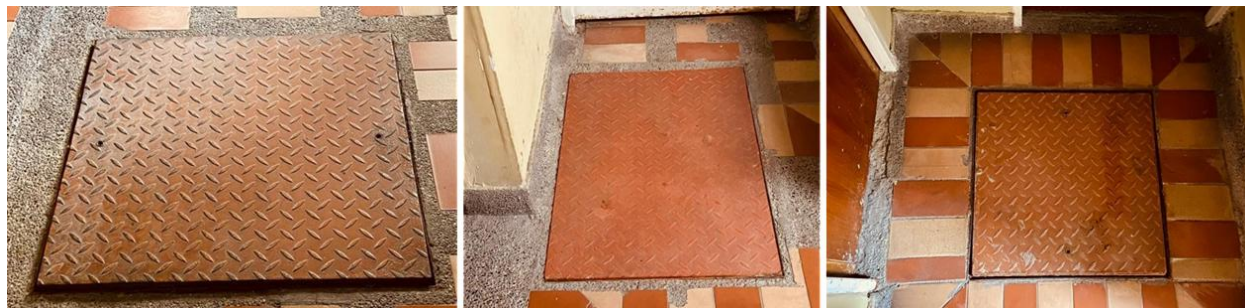
Estas tapas están superpuestas sin ningún tipo de seguridad y están bastante deterioradas tanto el marco como las tapas, lo cual constituye un peligro muy alto, No solo de salubridad sino también de seguridad.

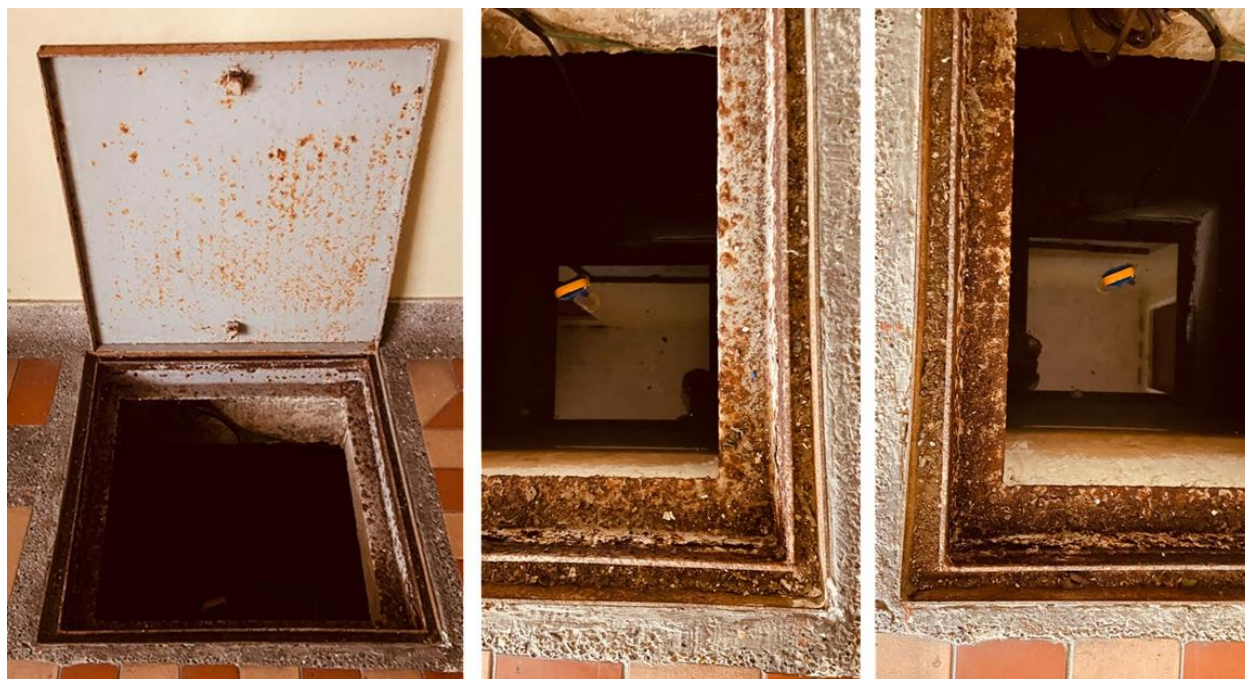
En la parte de salubridad, como las tapas no son herméticas, cualquier líquido que se riegue sobre los pasillos de estas dos torres (Agua lluvia, líquidos o detergentes mientras se hace el aseo o peor aún orina de mascotas) podrían contaminar el agua almacenada. En la parte de seguridad física, como las tapas no están aseguradas, cualquier persona podría levantarlas y caer dentro del pozo.

Para dar una solución a este riesgo Biológico y Físico se ha solicitado a diferentes proveedores el diseño y cotización a la medida de tapas que sean herméticas. El total de Tapas requeridas es de siete (7)

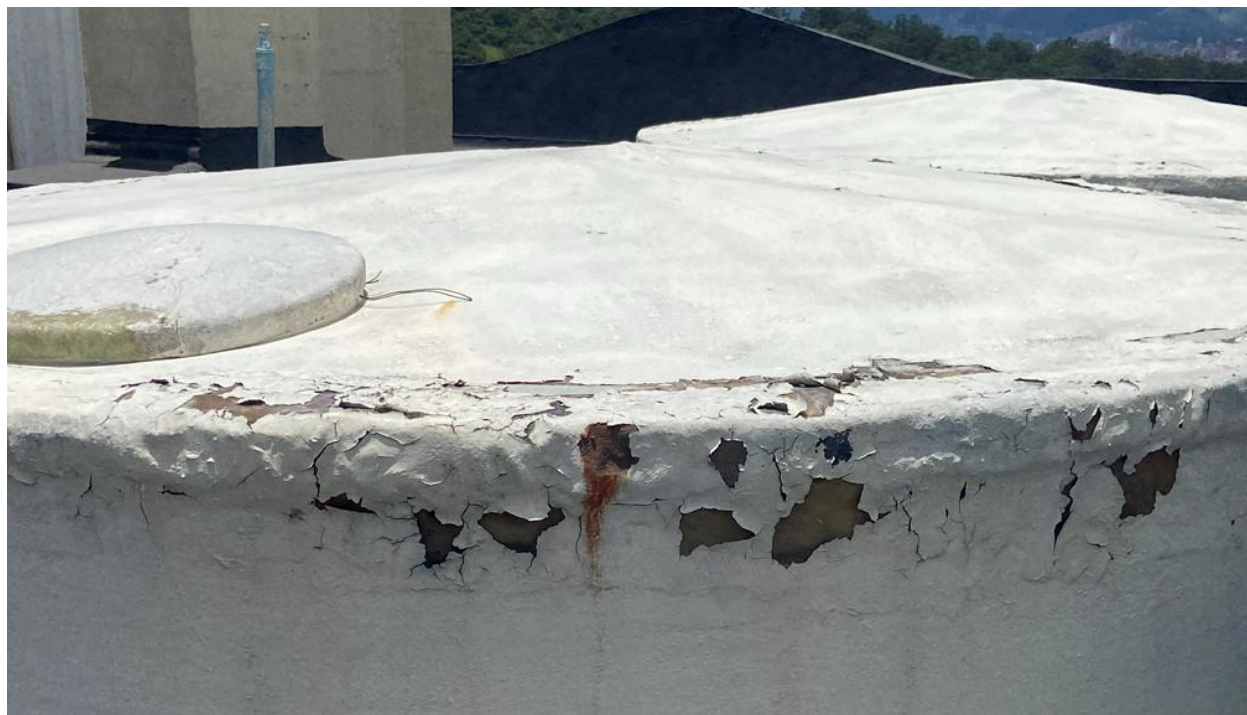
En las azoteas de cada torre se encuentran unos tanques de fibra de vidrio, dos por torre y de estos hacen falta cuatro tapas, las cuales son esenciales para proteger la calidad del agua que consumimos y adicionalmente hay dos tanques que requieren con urgencia una reparación, puesto que la fibra de vidrio se encuentra en deplorables condiciones, sobre todo en los bordes superiores y en los acoples con la tubería de distribución.

La inversión para pintura y reparación de estos tanques tiene un valor de **COP \$ 11.500.000**. por torre, siendo urgente los dos de la torre dos.
