**Informe Parcial  
Administración y  
Consejo de  
Administración  
2026-2027**

**Urbanización  
Palmar del Viento**

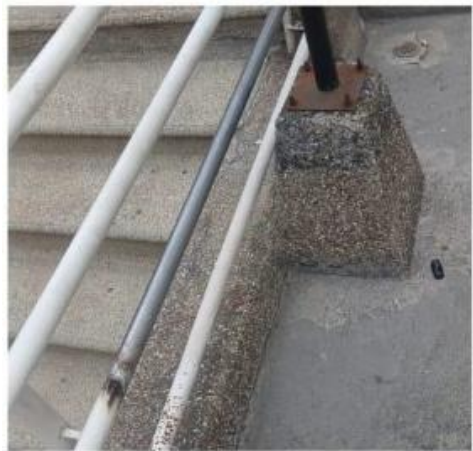
Uno de los elementos que presentaba mayor nivel de deterioro en el tiempo correspondía a las barandas de los parqueaderos. En atención a esta situación, se solicitaron cotizaciones para su reparación, obteniéndose las siguientes propuestas económicas:

Se buscaron otras soluciones que pudieran ser favorables para la urbanización y se encontró una solución intermedia que involucra al personal de mantenimiento de la unidad y al Proveedor Diego Ossa.

El segundo realizará el cambio de los tramos de tubería que están bastante deterioradas incluyendo el corte, soldadura y pulido.

El Valor total de esta parte en la intervención de las barandas es de **\$ 3.300.000**

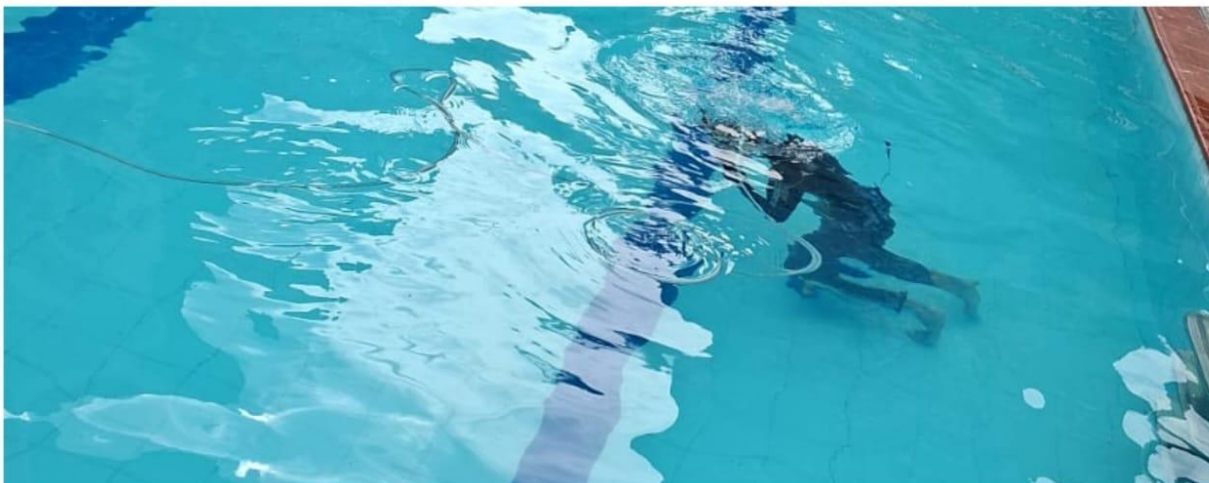
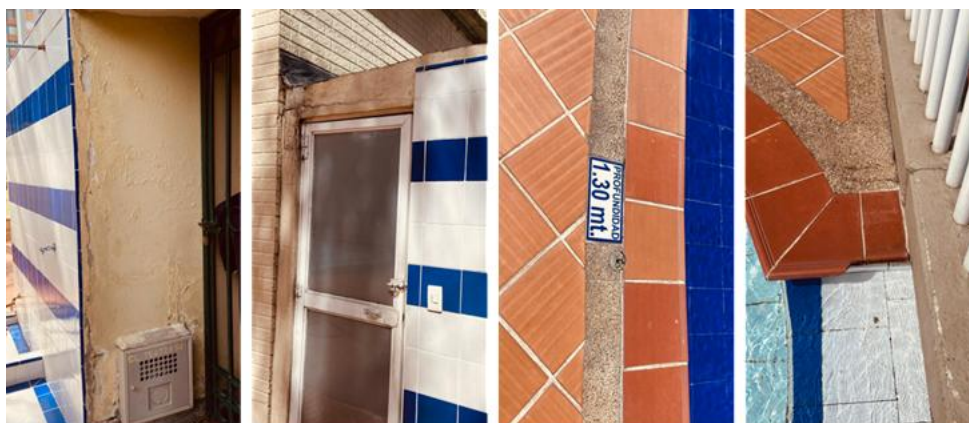
Dentro del Presupuesto aprobado se tenía un rubro destinado a la piscina para resolver seis (6) puntos pendientes que fueron previamente cotizados por la empresa Water Clean, los cuales son necesarios para dar cumplimiento a la normatividad vigente aplicable al funcionamiento y seguridad de la piscina de la copropiedad.

1. Señalización para la atención de accidentes y rutas de evacuación
2. Instalaciones y pin Instalaciones y pintura de domo
3. Restauración de la fachada del turco
4. De marcación de profundidad de la loza subacuática denominada *playa*
5. Restauración de las juntas de las baldosas en piscina y alrededores
6. Lechada DE SOLO PISO de piscina y playa SIN VACIAR

El presupuesto aprobado (\$11.000.000), no incluía la actualización de precios de 2026. Los costos de estas reparaciones ascienden a **\$13.930.000**.

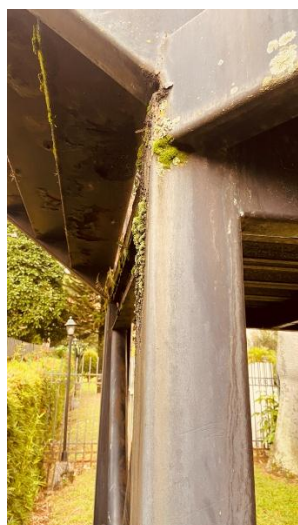
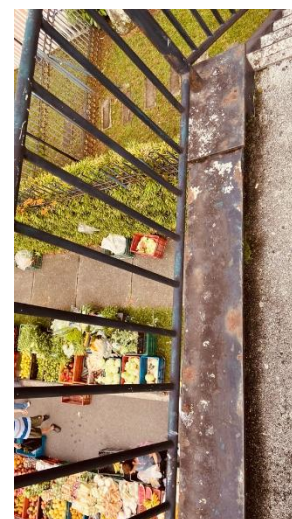
El puente presentaba un grado de oxidación bastante alto, por lo tanto, fue necesario hacer una intervención profunda que garantice que todo el óxido, presente debajo de los escalones desaparezca. Fue necesario gratear, raspar y lijar hasta que quedar apto para recibir pintura.

Después de esto sí se procede con la aplicación de la pintura anticorrosiva y acabado final. El grosor de la lámina existente en este puente es de 4 mm, lo que garantiza que después de la intervención no perderá sus propiedades de rigidez y fortaleza.

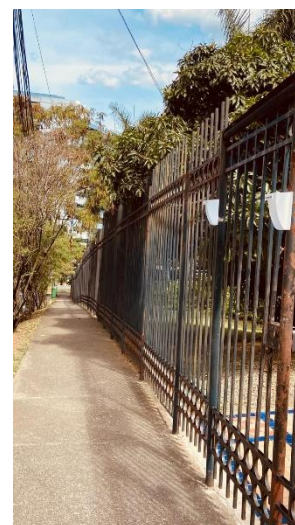
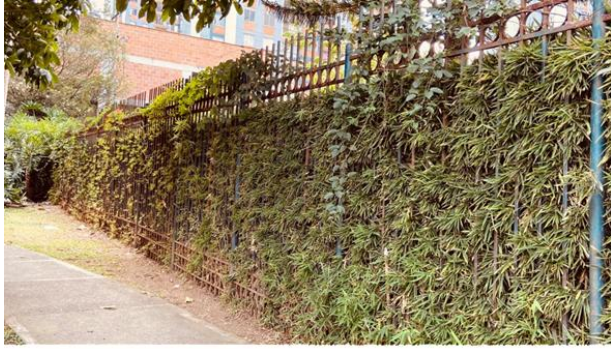
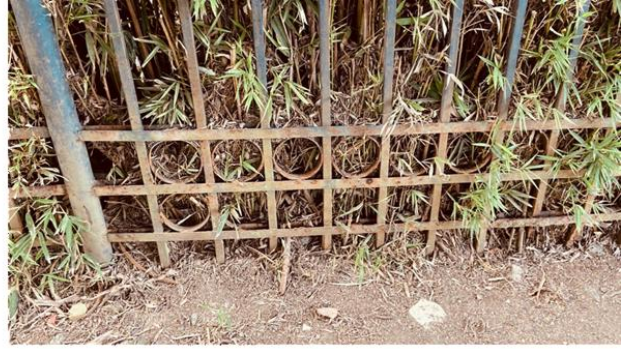
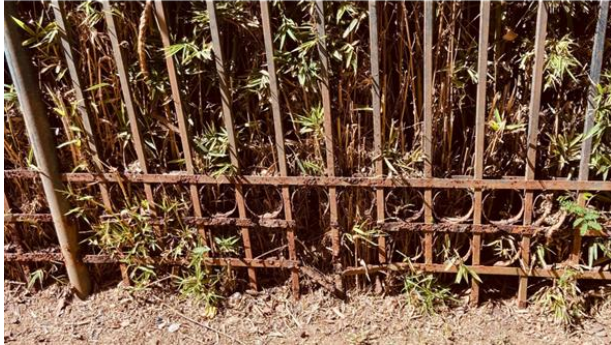
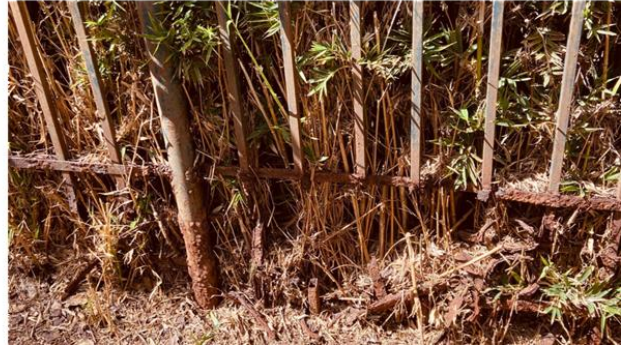
Este último tiene un deterioro bastante alto dada la humedad causada por el bambú que sirve como pantalla para que desde la calle se preserve la intimidad de los usuarios de la piscina. Adicionalmente este tramo es bastante oscuro y punto ciego para las cámaras de vigilancia; por tanto, es necesario instalar un nuevo cerramiento que incluya un sistema de seguridad que dificulte el acceso no autorizado por parte de vándalos o personas mal intencionadas.

La solución más viable es la instalación de un sistema eléctrico. A su vez para evitar que el nuevo cerramiento se deteriore, se busca instalar a nivel de piso dos hileras de adobe y encima de estos el cerramiento metálico finalizando con el sistema de seguridad.

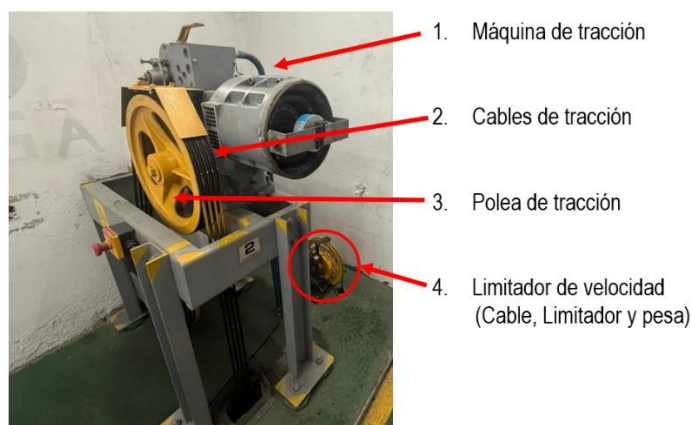
| Equipo | Año | Control | Maquina de Traccion | Polea y cables de traccion | Limitador de velocidad | Observaciones | Recomendación |
|---|---|---|---|---|---|---|---|
| Asc2T1 | 2003 - 23 años | Nuevo | Original | Originales | Original | Fuga severa de aceite | Cambio del sistema de traccion completo y Limitador de velocidad - Maquina de tracción de segunda la original esta en cuarto de maquina |
| Asc1T2 | 1997 - 29 años | Nuevo | Original | Originales | Original | Fuga severa de aceite | Cambio del sistema de traccion completo y Limitador de velocidad |
| Asc2T4 | 2002 - 24 años | Nuevo | Original | Original | Original | Fuga severa de aceite | Cambio del sistema de traccion completo y Limitador de velocidad |

Las torres 1, 2 y 4 presentan un riesgo significativo, debido a que el estado de los motores de uno de sus ascensores podría ocasionar su falla definitiva en cualquier momento, dejándolos completamente fuera de servicio. De materializarse esta situación, cada una de estas torres dispondría únicamente de un ascensor en funcionamiento, lo que afectaría la continuidad del servicio, incrementaría los tiempos de espera y generaría dificultades de movilidad para los residentes, especialmente para

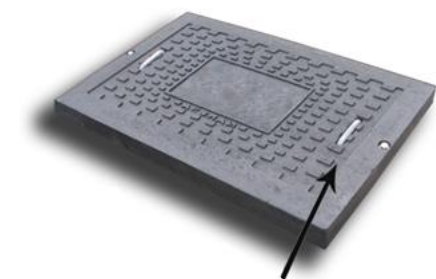
En la parte de salubridad, como las tapas no son herméticas, cualquier líquido que se riegue sobre los pasillos de estas dos torres (Agua lluvia, líquidos o detergentes mientras se hace el aseo o peor aún orina de mascotas) podrían contaminar el agua almacenada. En la parte de seguridad física, como las tapas no están aseguradas, cualquier persona podría levantarlas y caer dentro del pozo.

Para dar una solución a este riesgo Biológico y Físico se ha solicitado a diferentes proveedores el diseño y cotización a la medida de tapas que sean herméticas. El total de Tapas requeridas es de siete (7)

Son muy pocos los proveedores que fabrican este tipo de soluciones. La de la foto es una muestra de una empresa en Bogotá, sin embargo, ellos la fabrican y la envían, pero no la instalan. Esta tiene un Valor Unitario de \$2.915.500 IVA
